**POSUDOK K STAVU ORGANA VO FILIÁLNOH „DOLNOM“  
KOSTOLE PANNY MÁRIE POMOCNICE KREŠŤANOV  
A NÁVRH NA RIEŠENIE**

| Objekt: | Rímsko-katolícky „dolný“ kostol PM Pomocnice kresťanov, BA - Rača |
| Staviteľ: | Henrich (Jindřich) Schiffner, Praha (pôvodne pre inú lokalitu) |

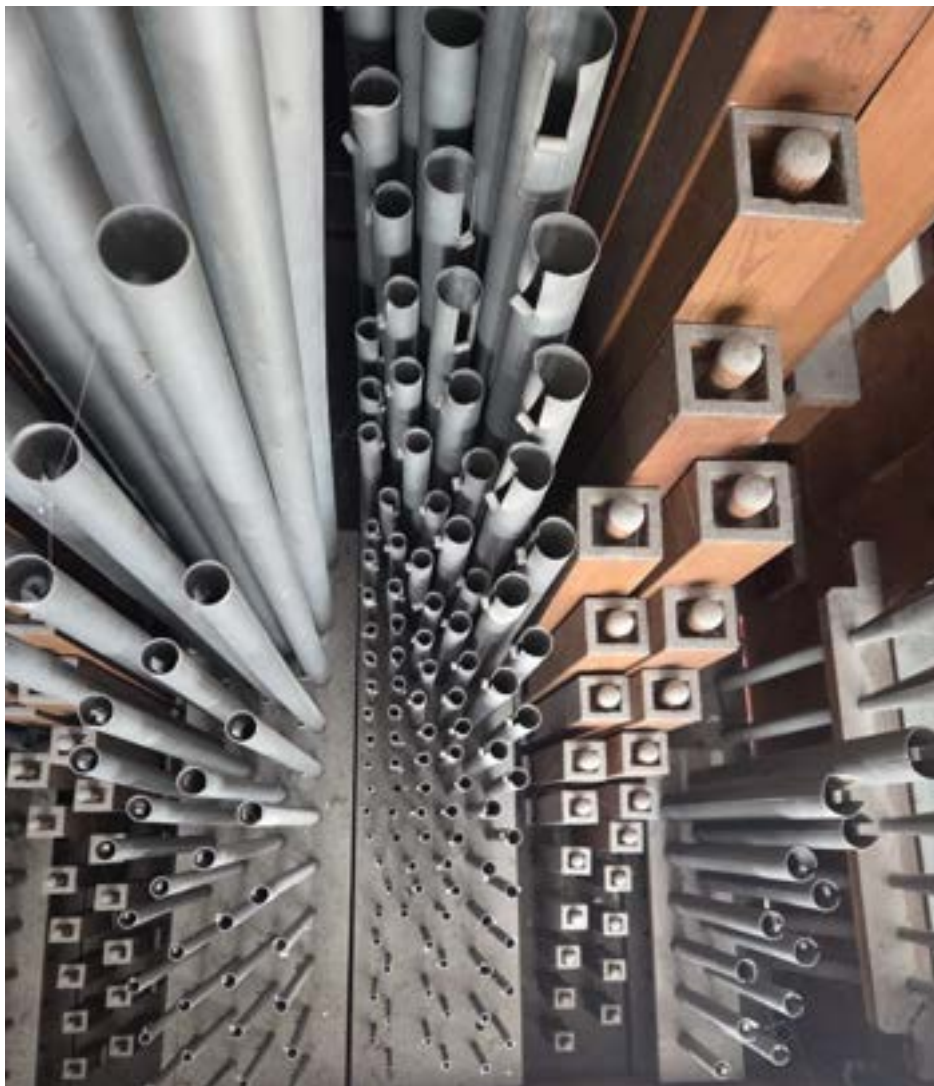
Vzdušnice sú silne znečistené prachom, napadnutie drevokazným hmyzom nebolo spozorované. Membrány sú sčasti vymenené za novšie, ale ich funkčnosť je nespoľahlivá. Pôvodné membrány zo „simili-blany“ sú už dávno za svojou životnosťou a niektoré omeškávajú, resp. neotvárajú samotný ventil. Rovnako je tomu aj u registrových ventilov. Nové membrány nie sú vyhotovené v dostatočnej akosti.

**Najväčším problémom vzdušníc je však ich konštrukčné riešenie. Zrejme kvôli úspore prostriedkov a času Schiffner nepoužil kužeľové ventily, ale len ploché, ktoré dosadajú z vrchu na dno tónovej kanceli. Tieto sú potom extrémne háklivé na zmeny vlhkosti vzduchu a pri najmenšom probléme jednoducho netesnia. Z tohto dôvodu bolo aj viacero píšťal povytiahnutých z miesta, nakoľko pre túto konštrukčnú chybu nebolo možné bez veľkého zásahu opraviť netesnosť ventilu spôsobujúcu stále znenie píšťaly.**

*Znečistená vzdušnica a píšťaly I. manuálu.*

Po demontáži píšťal, píšťalových lavičiek a píšťalníc sa odstráni pôvodné tesnenie registrových kanciel. **Nové kožovanie by dostali nielen samotné ploché ventily, ale pre zabezpečenie väčšej bezpečnosti tesnenia by muselo byť okožované aj dno registrových kanciel. Samozrejme, ani toto by nemuselo zabezpečiť úplné odstránenie problému s extrémnou háklivosťou vzdušníc na zmeny vlhkosti.** Všetky časti vzdušníc budú impregnované proti drevokaznému hmyzu a hubám. V prípade netesnosti budú nanovo potiahnuté kožou (Ventilleder). Registrové ventily a dvojcestné výpustné ovládanie registrových ventilov bude demontované a nanovo okožované. Tesnenie medzi píšťalnicami a registrovými kancelami bude nové, zo syntetického materiálu. Po poskladaní bude niekoľkonásobne vyskúšaná ich funkčnosť a tesnosť.

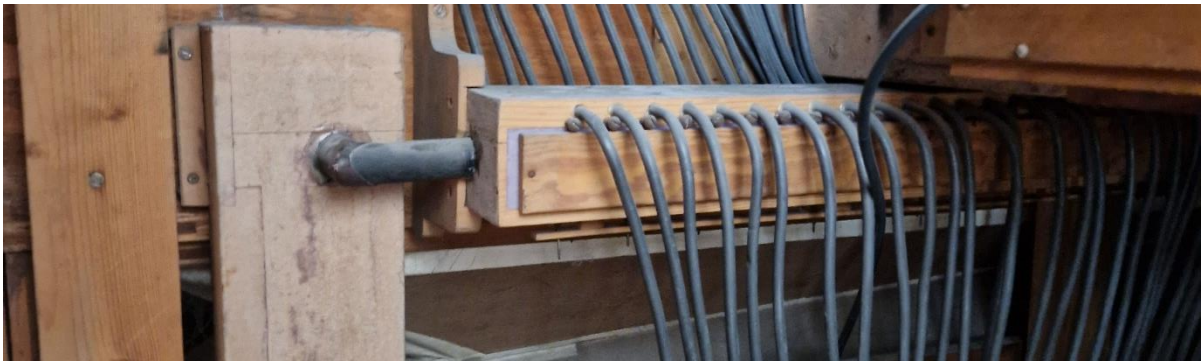
*Špeciálne medzirelé pre zmenu signálu z výpustného na tlakový. Relé nebolo nikdy opravované. Za zmienku stojí aj amatérsky opravované tesnenie napájacieho konduktu medzirelé na vzduchovod.*

Nakoľko hrací stôl pracuje na výpustnom princípe (Auswind) a vzdušnice na tlakovom, sú v sokli umiestnené tri medzirelé (pre manuály a pedál), ktoré prekonvertujú výpustný signál na tlakový. Koža na týchto relé je akiste pôvodná (relé neboli nikdy rozoberané). Je teda stvrdnutá a jej životnosť skončila už niekde okolo roku 1980.

Výpustné relé bude rozobrané, očistené a impregnované. Koža bude vymenená za novú (Ventilleder).

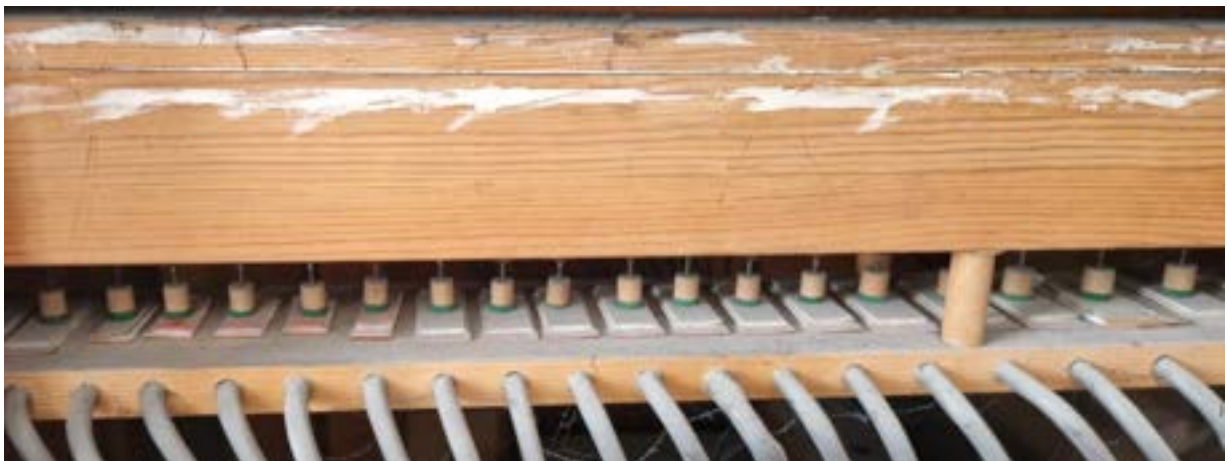
Na tónových lištách sú ploché, prevažne pôvodné membrány z tzv. „simili blany“. Sú už dávno za hranicou životnosti a podstatná časť už je už na ohyboch perforovaná, čo spôsobuje ich obmedzenú funkčnosť. Netesnosť druhostupňového relé na vzdušniciach bola viackrát amatérsky opravovaná. Na samotnom druhom stupni relé sú novšie membrány nedostatočnej kvality z polypelu.

*Membrány z ostatnej opravy, niektoré nevídanej tvarov.  
Relé sa ktosi pokúšal zatesniť lepidlom – bez úspechu.*

Po demontáži všetkých častí budú tieto očistené a impregnované proti drevokaznému hmyzu. Vymenia sa všetky membrány za nové zo štiepanej kože, zaručujúce rýchly chod traktúr. Nezvratne poškodené časti budú vymenené za repliky.

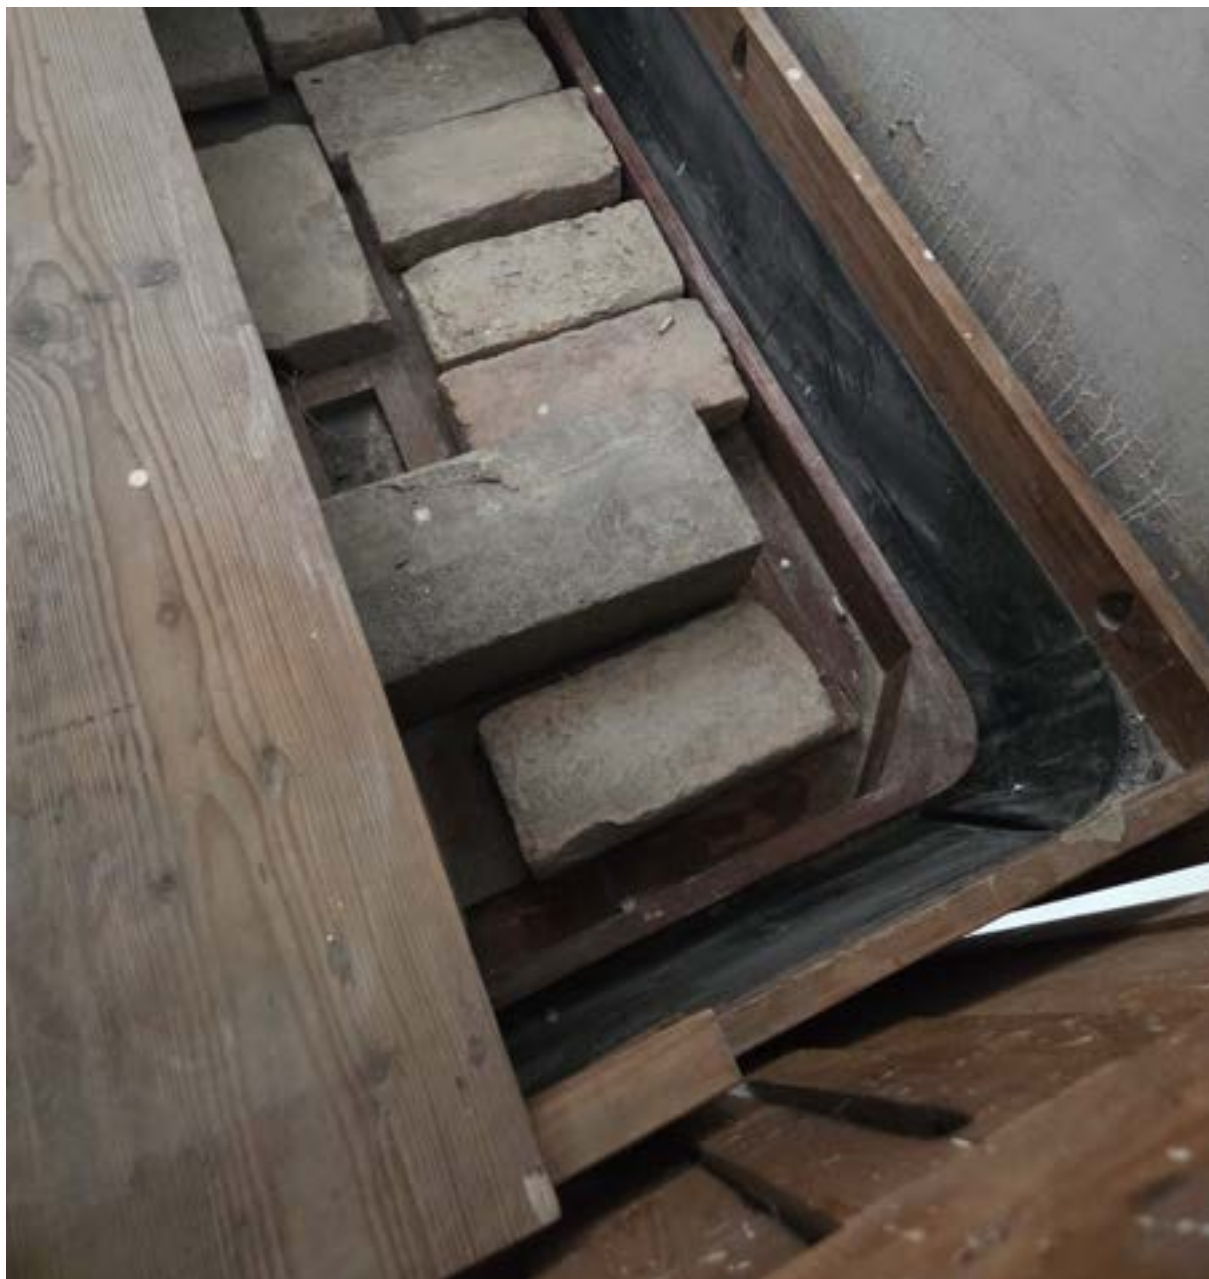
Mech organa zrejme nie je pôvodný. Pri ktorejkoľvek oprave (2000?) bola koža vymenená za koženku, ktorá ale na miestach ohybu už netesní. Výplne rámu mechu tiež netesnia a celý mech vykazuje silný únik vzduchu.

*Roh mechu organa.*

Mech sa vyberie z organa, rozoberie, impregnuje a bude nanovo potiahnutý kožou. Praskliny v mechu budú preglejené a prelepia sa kožou, pričom stará koža, ktorá tieto spoje tesnila, musí byť, samozrejme, odstránená.

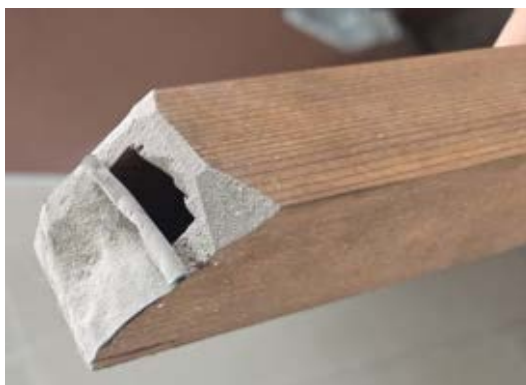
Píšťaly sú silne znečistené prachom, zátky krytých píšťal netesnia (píšťala hrá odladene alebo o oktávu vyššie). Časť píšťal je mierne napadnutá drevokazným hmyzom. Neskoršie „opravy“ píšťal sú v nevyhovujúcej kvalite a ide o vyslovene amatérske riešenia. Pri ladeniach boli píšťaly priam barbarsky skracované.

*Pri ladení skracovaná píšťala.*

Po vyňatí z organa budú očistené vysávaním, silným tlakom vzduchu a mierne vlhkou utierkou. Všetky zátky krytých píšťal budú vybrané, očistené a v prípade netesnosti bude tesniaca koža vymenená. Demontujú sa predkrývky, vyčistia a impregnujú sa jadrá a predkrývky budú nanovo naskrutkované a dotiahnuté. Odstránia sa predchádzajúce „opravy“ a píšťaly sa doplnia štandardnými postupmi. Všetky drevené píšťaly budú impregnované proti drevokaznému hmyzu a hubám.

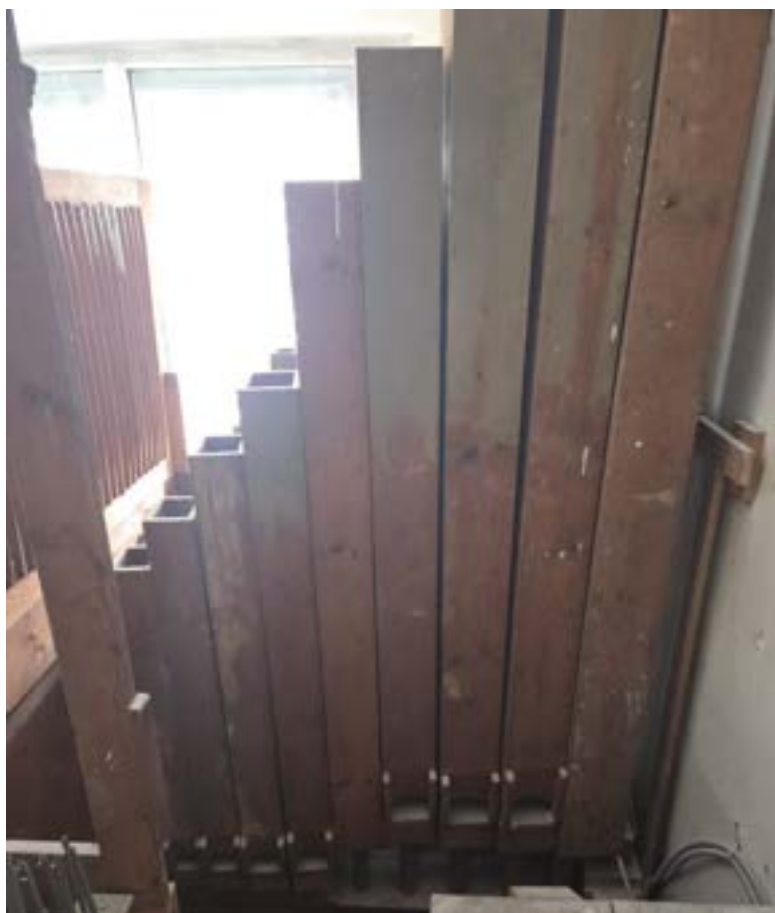
*Znečistené a poškodené píšťaly registra Subbass 16'.*

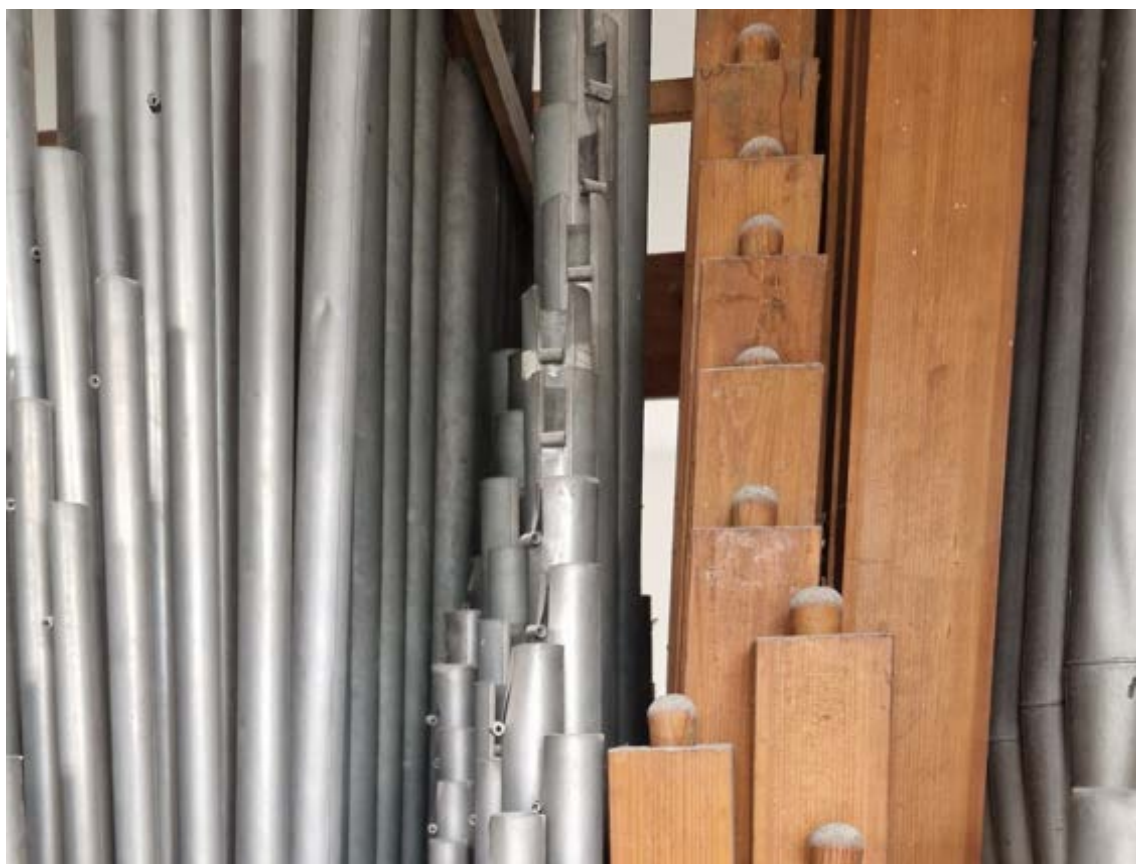
Píšťaly sú znečistené prachom, mnohé (najmä užšie menzurované) nehrajú alebo prefukujú do oktávy. Mnohé píšťaly úzko menzurovaných registrov sa v nohách bortia. Mnohé píšťaly majú poškodené ladiace zariadenia (Stimmschlitz) po neodbornej manipulácii a nevydarených opravách. Časť píšťal (cca 20 ks) je nepôvodná.

*Ladiace zariadenia zdevastované po neodbornom ladení.*

Všetky píšťaly budú po demontáži očistené silným tlakom vzduchu a umývaním. Píšťaly z organového kovu budú vykúpané vo vode s obsahom saponátu a následne prepláchnuté čistou vodou. Poškodené ladiace zariadenia budú opravené, resp. vymenené. Deformácie píšťal spôsobené neodbornou manipuláciou budú vyrovnané. Na zinkových píšťalách musia byť vymenené temer všetky ladiace expresie. Táto časť je v zinkovom tele píšťaly vletovaná z organového kovu. Prospektové píšťaly sa nahradia replikami z organového kovu. Nepôvodné píšťaly sa vyrobia nové vo forme replík.

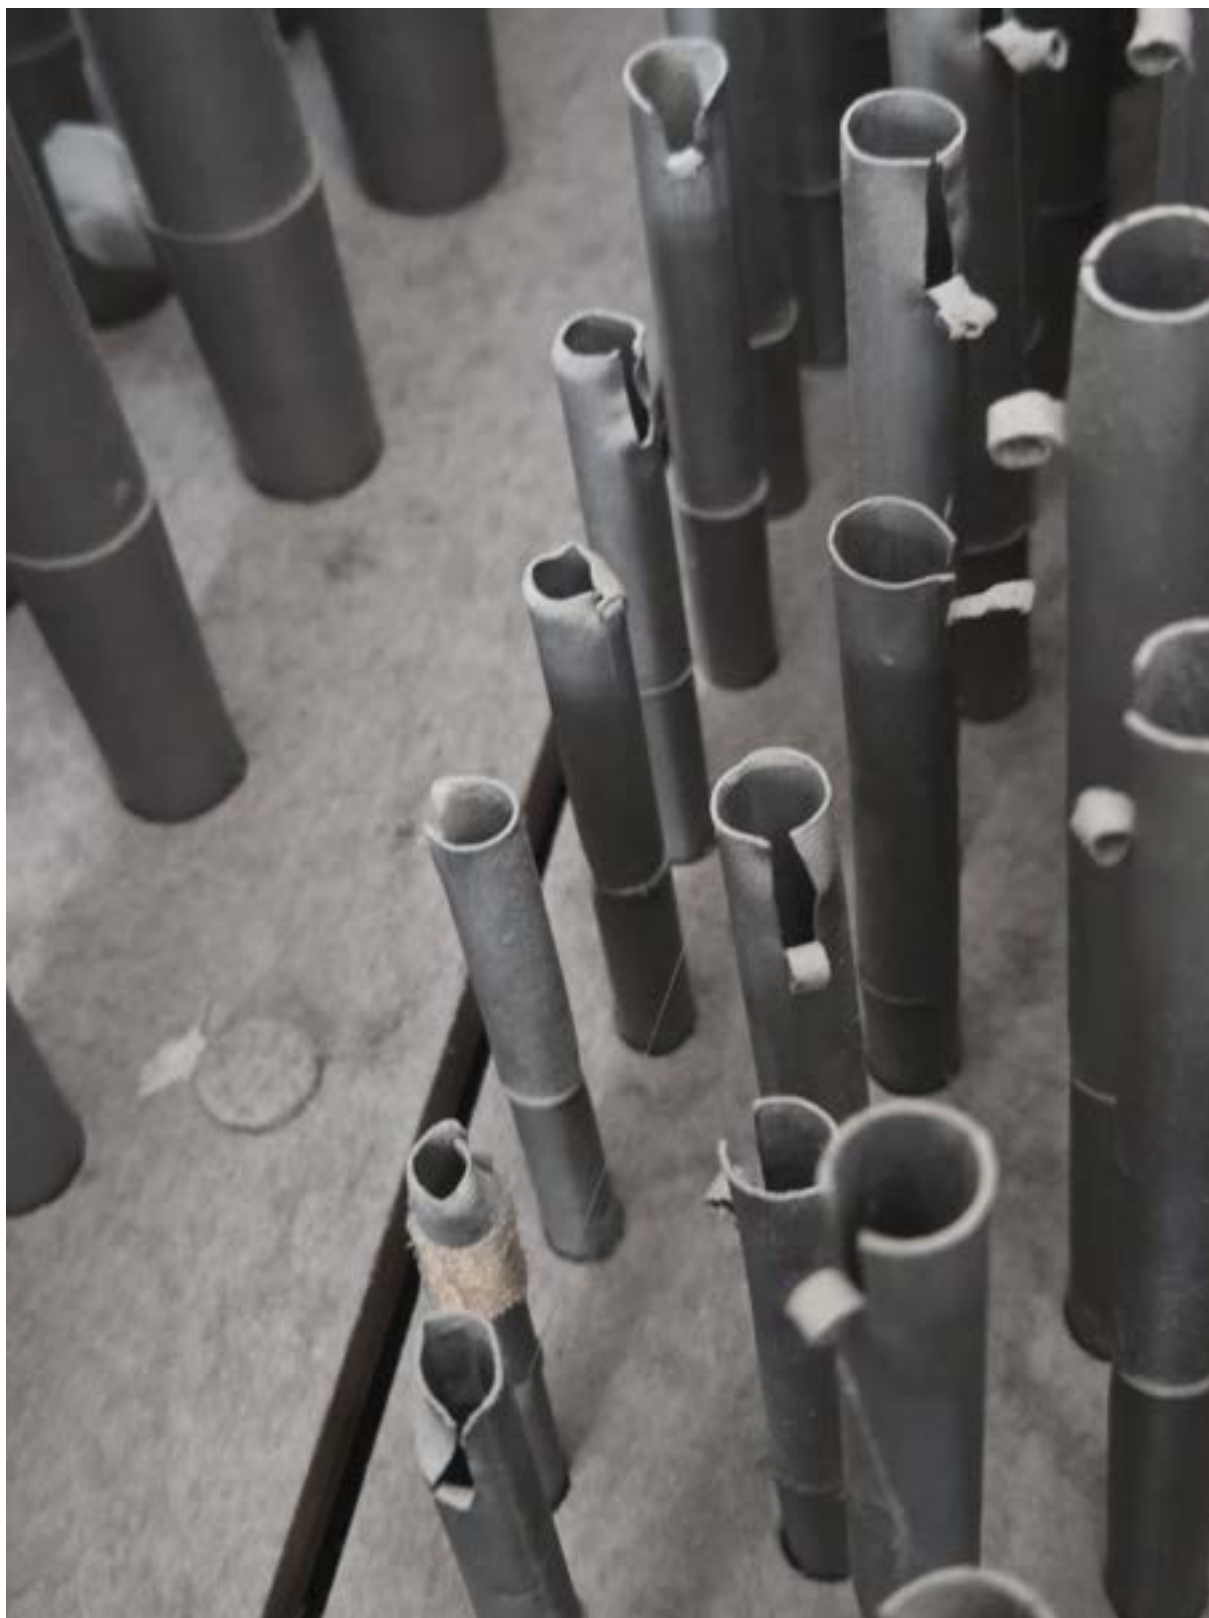
*Ďalšie detailnejšie príklady „ladenia“ (Mixtura 2-4x).*

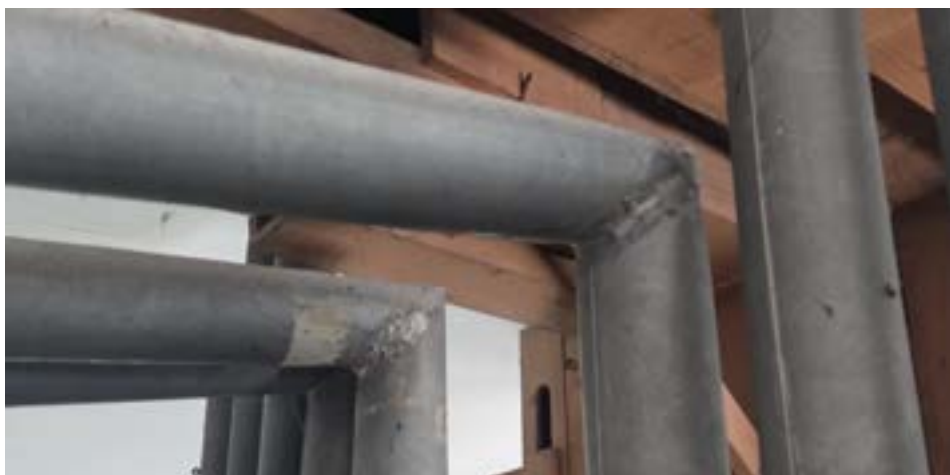
Pôvodne najväčšie zinkové píšťaly neboli krepované do pravého uhla. Pri prestavbe pre kostol v Rači ich však „organár“ musel skrátiť. Zvary na píšťalách sú však mimoriadne nekvalitné.

*Zle prevedené krepcovanie zinkových píšťal (1968).*

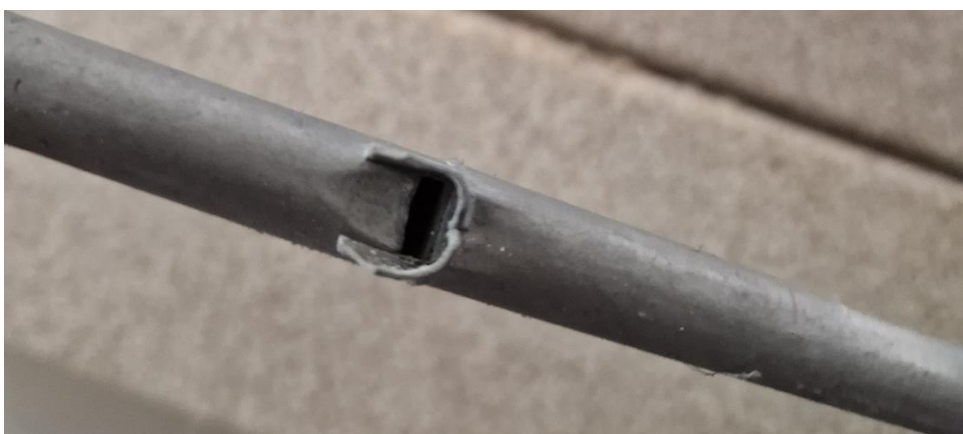
*„Intonácia“ píšťaly registra Salicional 8'.*

Intonácia sa vyrovná, opraví sa nasadzovanie píšťal. Obnoví sa rovnomerne temperované ladenie. Nové píšťaly sa zvukovo prispôbia bývalým.

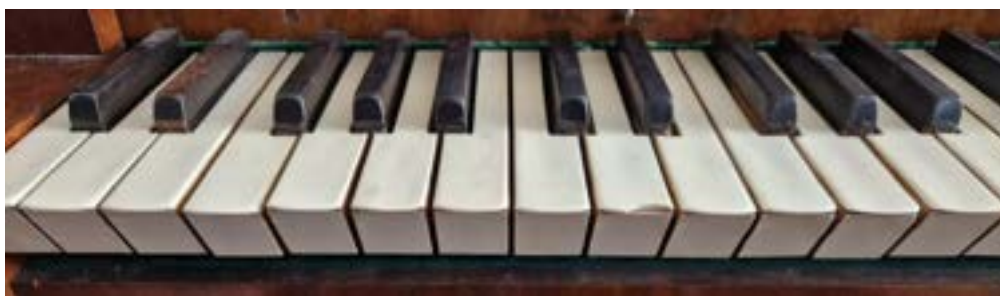
Vnútorne zariadenia hracieho stola pracujú na výpustnom princípe. Pevné kombinácie boli už dávnejšie odstavené pre vysokú poruchovosť. Spojky pracujú nespoľahlivo. Sú vyrobené s tzv. koženými cylindrami, ktoré sú už dávno po životnosti. Manuálové klaviatúry sú zodrané najmä v strednej polohe. Pedálová klaviatúra je pôvodná, nášľapné plochy sú zodrané používaním najmä v rozsahu F – f<sup>0</sup>.

*Zodrané obloženie klávesov.*

Rozoberie sa na jednotlivé časti (spojky, relé, klaviatúry atď.). Všetky časti budú očistené a impregnované. Opraví sa poškodená povrchová úprava. Klaviatúry dostanú nový poťah a nové horné časti kratších kláves z ebenového dreva. Bočný chod kláves bude nanovo vyregulovaný, vymenia sa všetky dorazové filce. Pedálová klaviatúra sa opraví, doplnia sa zošľapané časti a vymenia sa všetky filcové dorazy.

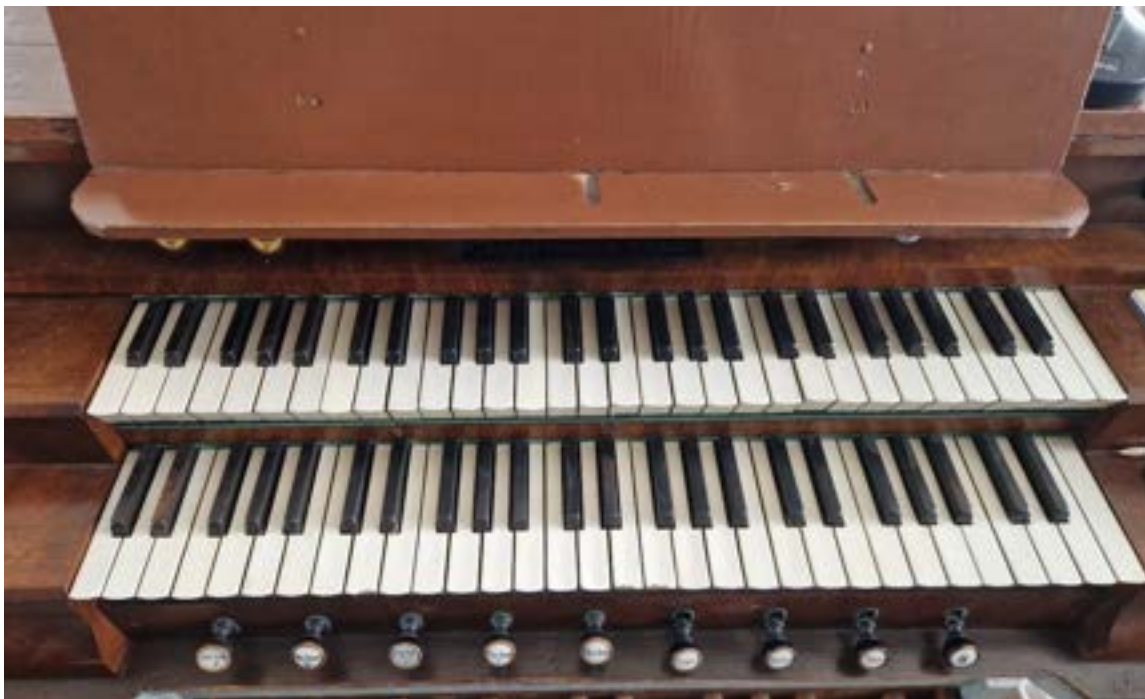
*Celkový pohľad na hrací stôl.*

V samotnom hracom stole sa vymenia všetky ovládacie a spojkové membrány. Po poskladaní budú všetky časti viacnásobne preskúšané.
